Tekijä	Jannica Jahnsson
Otsikko	Raaseporinkatu 15- Korjausrakentamisuunnitelma vapaa-ajan asunnolle
Sivumäärä	76 sivua + 5 litettä
Aika	09.05.2014
Tutkinto	Muotoilija AMK
Koulutusohjelma	Muotoilu
Suuntautumisvaihtoehto	Sisustusarkkitehtuuri
Ohjaajat	Petra Lassenius, Tuntiopettaja Ville-Matti Vilkkä, Lehtori

Author (s)	Jannica Jahnsson
Title	Raaseporinkatu 15 A renovation plan for a secondary home
Number of pages	76 sides + 5 attachments
Date	09.05.2014
Degree	Bachelor of Culture and Arts
Degree program	Design
Specialization option	Interior Architecture and Furniture Design
Intstructors	Petra Lassenius, Lecturer Ville-Matti Vilkkä, Lecturer

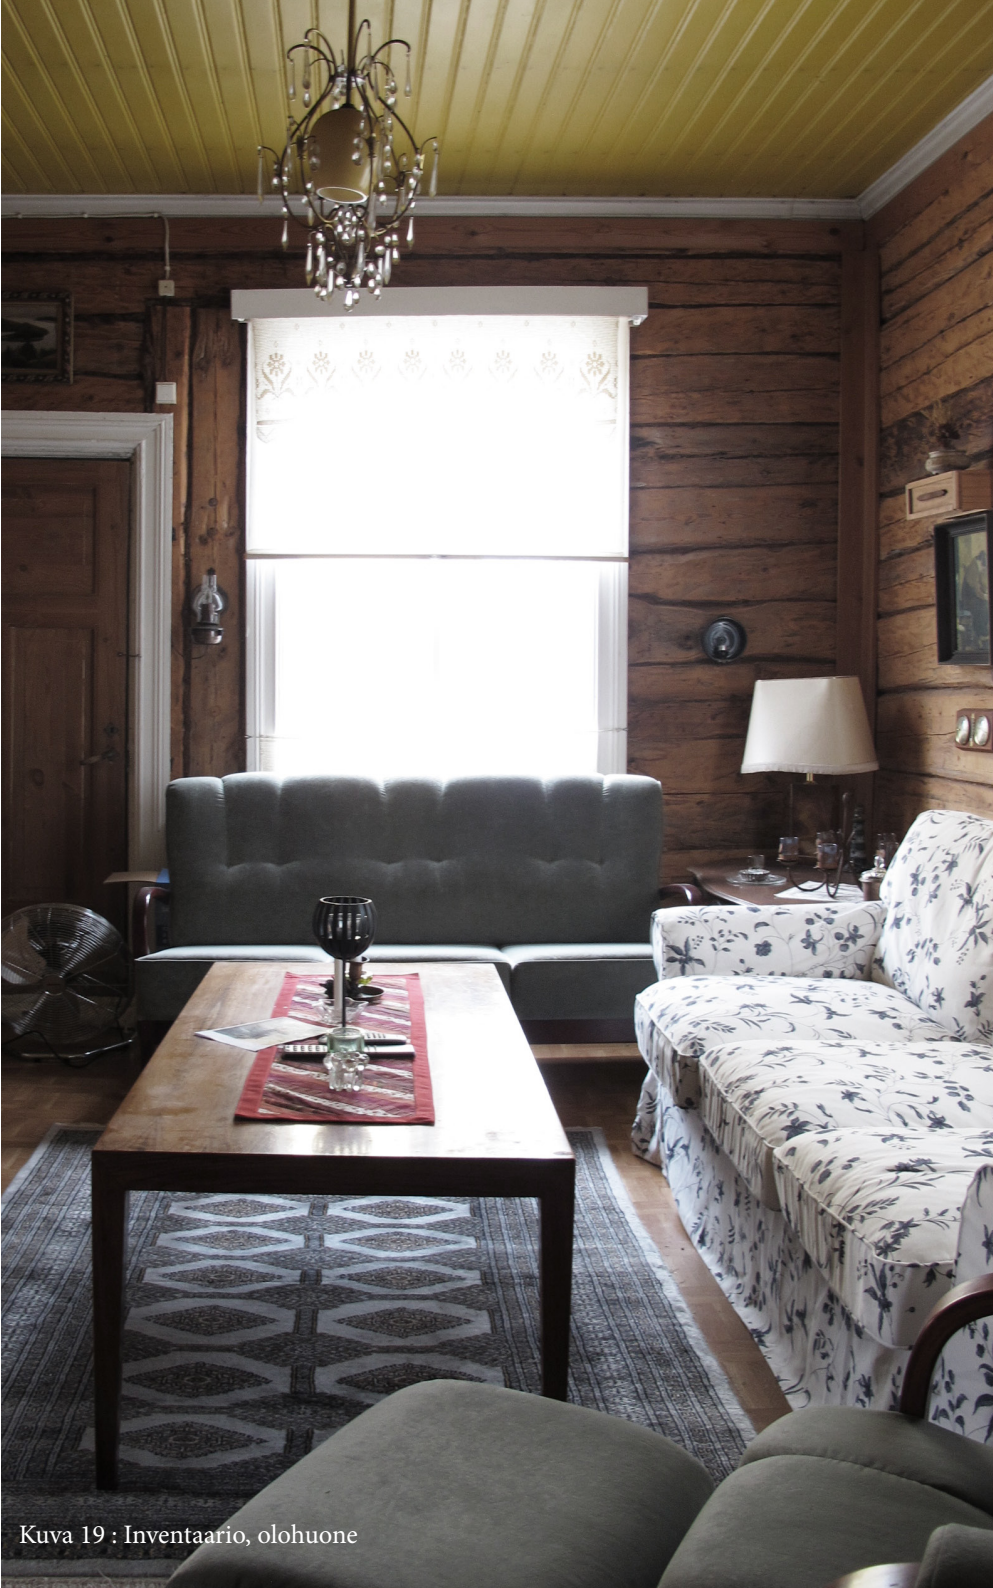
Kuva 19 : Inventaario, olohuone

Olohuoneissa lattia on myös korotettu ja päällystetty muovimatolla. Täälläkin käytetään korotetun lattian alla oleva lankkulattiaa, jos sen kunto vain suo. Muuten se korvataan uudella lankkulattialla. Hirret ovat molemmissa huoneissa paljaina. Kuten keittiössä, listat ovat alkuperäiset. Huoneissa on toimivat varaavat takat, joista toinen on hieno jugendhenkinen kaakeliuuni ja toinen peltikuoriuuni. Kattopanelointi on keltaiseksi maalattu, ja se maalataan uudella värillä.

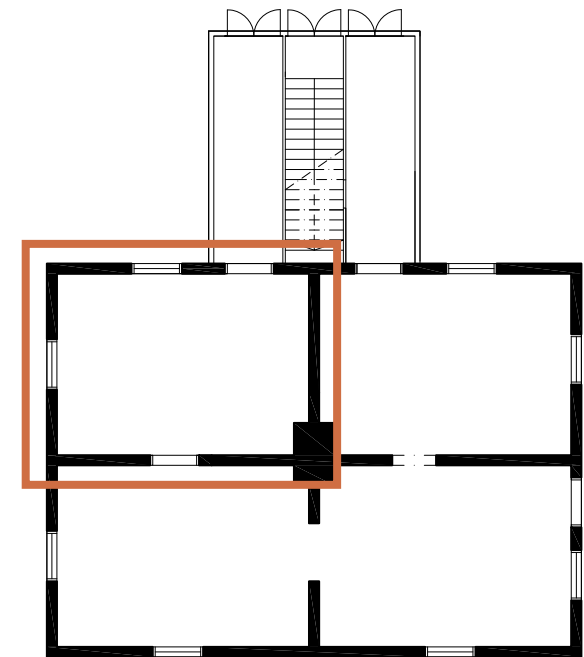
Makuuhuoneen pinnat ovat kokonaisvaltaisesti käsitelty. Lattia on muovimatolla päällystetty ja puolikorkea helmipanelointi sekä hirret ovat maalattu lateksimaalilla. Ovi on myös maalattu sekä makuuhuoneen puolelta että aulan puolelta, joten kunnostaminen vaatii enemmän töitä. Ikkuna on peitetty sekä ulkopuolelta että sisäpuolelta, mutta se on vielä kirjahyllyn ja peitelevyjien alla tallessa. Levyt poistetaan niin, että ikkuna tulee taas esille. Koska lateksimaali ei anna puun hengittää, voi olla että hirret ovat huonommassa kunnossa kuin muualla talossa. Maalia joutuu hiomaan pois, ja luultavasti vaati niin paljon töitä palauttaa hirren oma pinta, että seinät joudutaan peittämään huokoisella puukuitulevyllä.

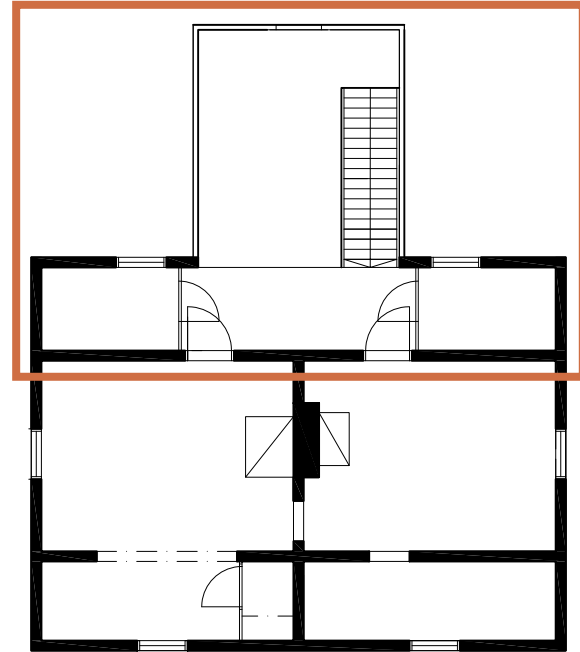
Kuva 22 : Inventaario, rako

Aulatilán yläpuolella on tila, jota kutsutaan ”Museoksi”. Tämä tila ei ole ollenkaan käytettävissä tällä hetkellä ja katto ei ole eristetty. Ikkunat asennetaan uudelleen uuteen rakennusosaan. Kuvassa (kuva 22) näkee, miten talon etusiipi on irtautunut hirsirungosta.

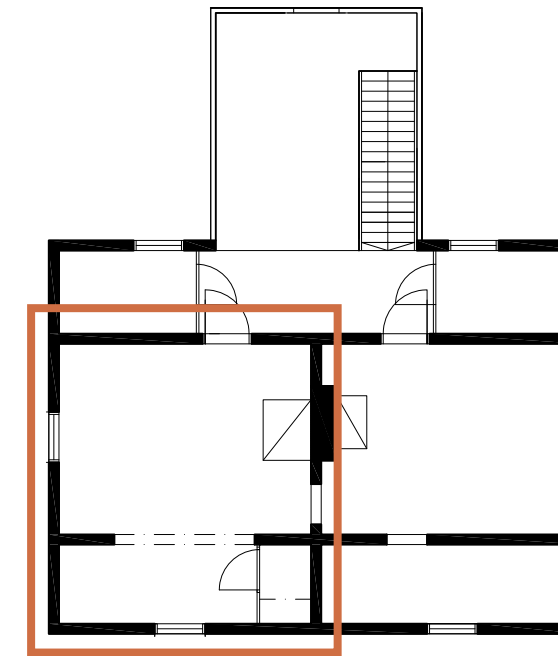
Tässä huoneessa on muovimatto lattiassa. Alla on huonokuntoinen lankkulattia, joka pitäisi vaihtaa uuteen. Seinissä on kupruilevaa pinkopahvia, jota on maalattu valkoiseksi. Alkuperäiset listat ovat hyvässä kunnossa ja ne tullaan säilyttämään. Huoneessa on puuhella, jonka maalipinta on lahonnut. Seinät ja lattia korjataan ja päällystetään uudelleen puulattialla ja huokoisilla puulevyillä. Katto vaati hiomista ja uudelleen maalaamista.

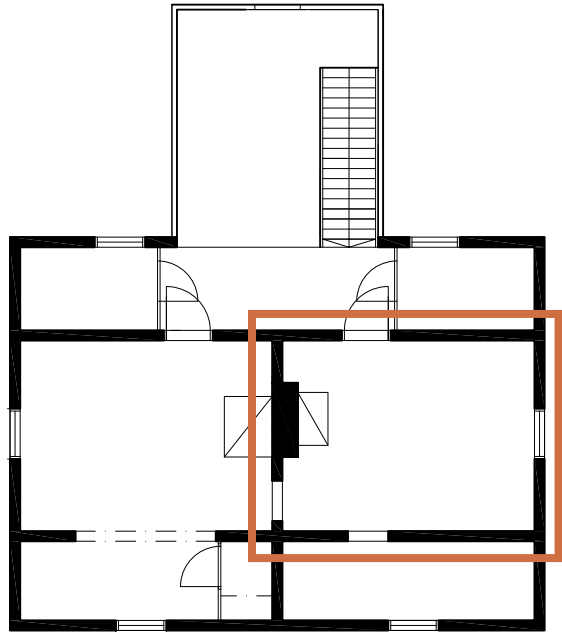
Tässä huoneessa on samanlainen lankkulattia kuin yläaulassa komeroiden välissä. se on hyvässä kunnossa ja vaatii vain hiomista ja maalausta. Kaikki listat ovat kuten toisessa makuuhuoneessa hyvässä kunnossa ja alkuperäiset. Katto on myös täällä hiomisen ja maalaamisen tarpeessa. Huoneessa oleva peltikuoriuuni on käytössä, mutta pinta on nuhjuinen ja kaipaa kunnostusta.
